## Analýza statistického měření rychlosti v obci Kolová, místní části Háje - úsek silnice III/2087, vyhodnocení naměřených hodnot, dopravní posouzení

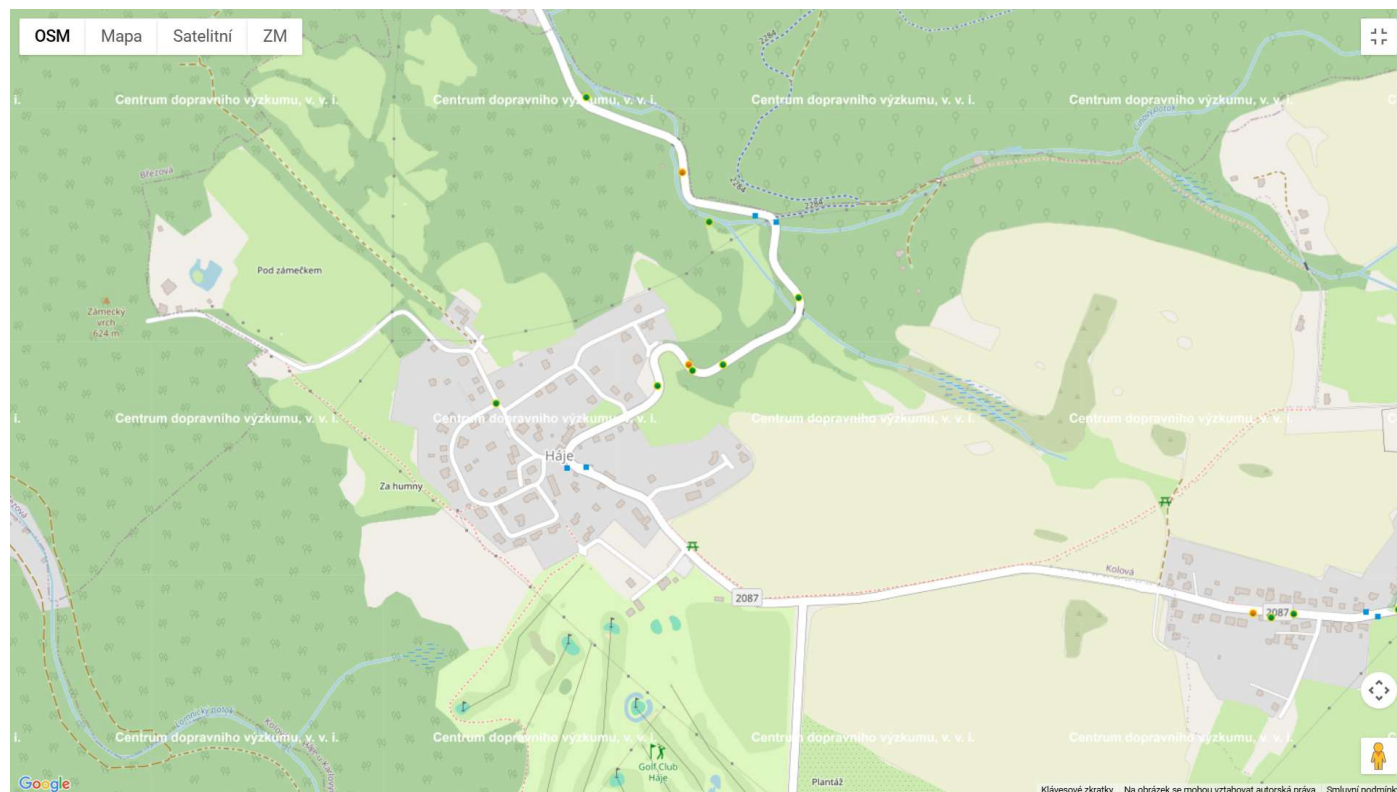
### Dopravní nehodovost – 1.8.2015 – 31.7.2025

Dopravní nehodovost byla posuzována dle statistik Policie ČR. V řešeném intravilánovém úseku v obci Kolová, místní části Háje o délce 440 m byly ve sledovaném období šetřeny dvě dopravní nehody Policií ČR. Obě dopravní nehody

byly bez zranění. Z hlediska metodiky identifikace a řešení míst častých dopravních nehod, není řešená lokalita úsekem s častým výskytem dopravních nehod.

Hodnoty ukazatele R jsou relativní a obvykle se pohybují v intervalu 0,4 – 0,9. Vyšší hodnoty již poukazují na drobné nedostatky z hlediska bezpečnosti provozu, hodnoty vyšší než 1,6 pak na nedostatky zásadní. Na základě výše uvedeného propočtu, je hodnota relativní nehodovosti těsně nad horní normovou hodnotou. Z tohoto důvodu je daný úsek vyhodnocený jako mírně nebezpečný z hlediska vzniku dopravní nehody.

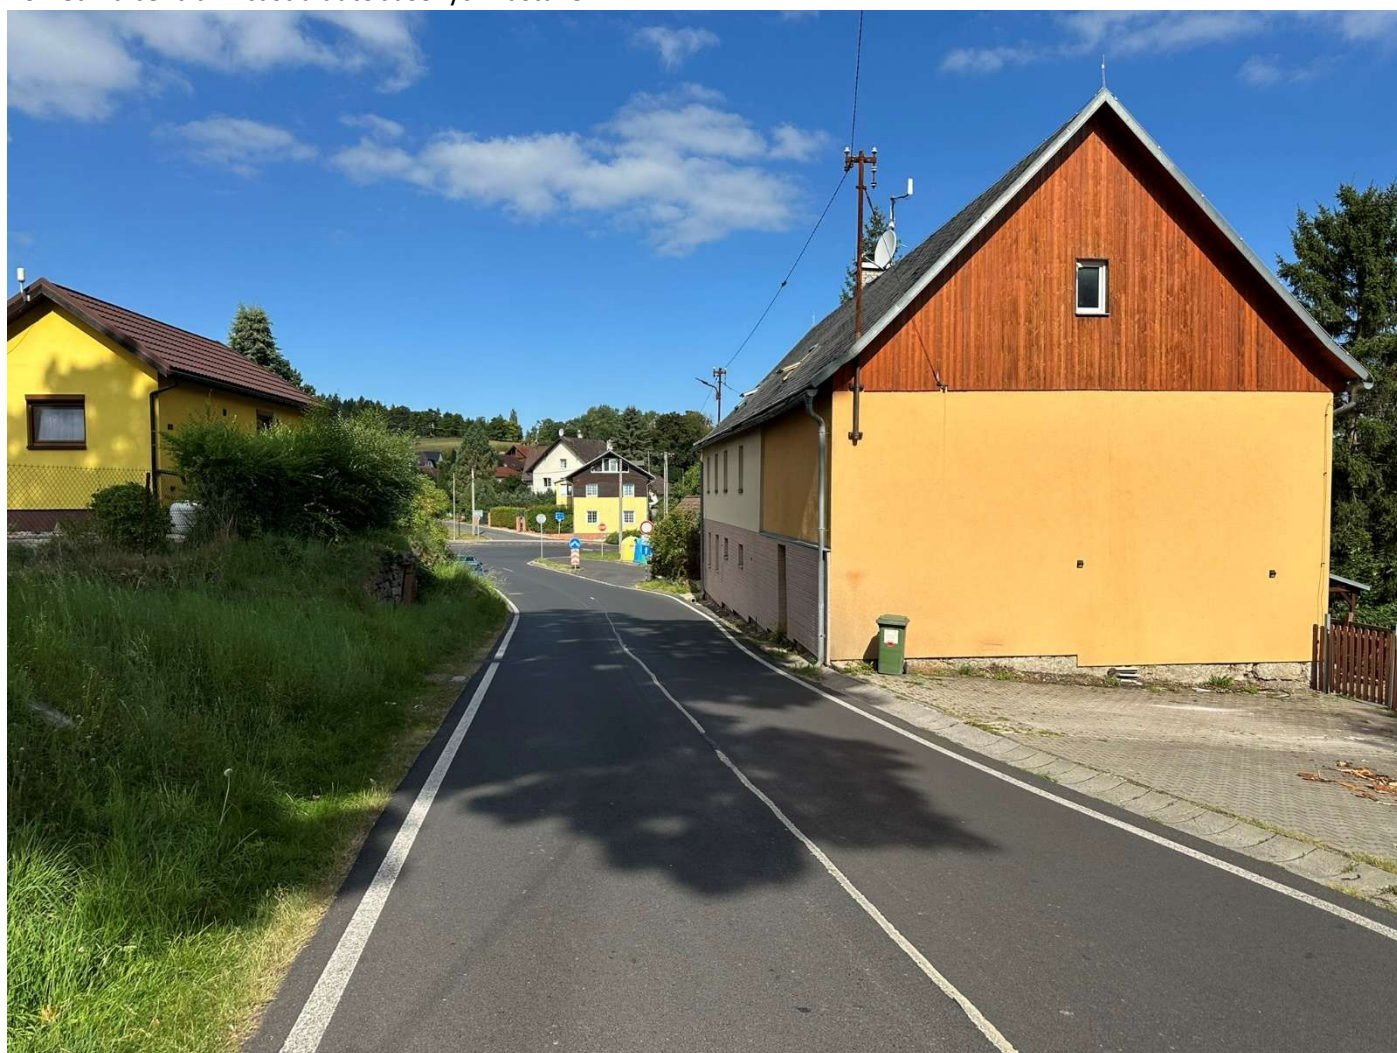
Pohled na centrální část u autobusových zastávek

#### **1. Absence pozemních komunikací pro pěší**

V celém intravilánovém úseku silnice III. třídy v části Háje nejsou realizovány pozemní komunikace pro pěší. Chodci se musí pohybovat v hlavním dopravním prostoru po vozovce silnice. V řešeném úseku silnice tedy chybí prvky pro bezpečný pohyb pěších případně cyklistů. V centrální části lokality není možné využít ani krajnic pro pěší. V úseku silnice ve směru ke golfovému klubu je vyšlapaná stezka mimo vozovku silnice. Úsek je hojně využíván i pěšími, a to z důvodu dostupnosti autobusových zastávek. Dle sdělení místních obyvatel je úsek komunikace využíván i dětmi, z důvodu dostupnosti do centra obce k budově základní školy. Vzhledem trase pozemní komunikace, proměnným šířkovým parametřům silnice, charakteru dopravy a k překračování nejvyšší dovolené rychlosti, je toto shledáno jako závažné bezpečnostní riziko.

Nabízí se zde řešení vybudování pozemních komunikací pro pěší, zejména s vazbou dostupnosti k autobusovým zastávkám, případně upozornit na možnost výskytu pěších na vozovce dopravním značením.

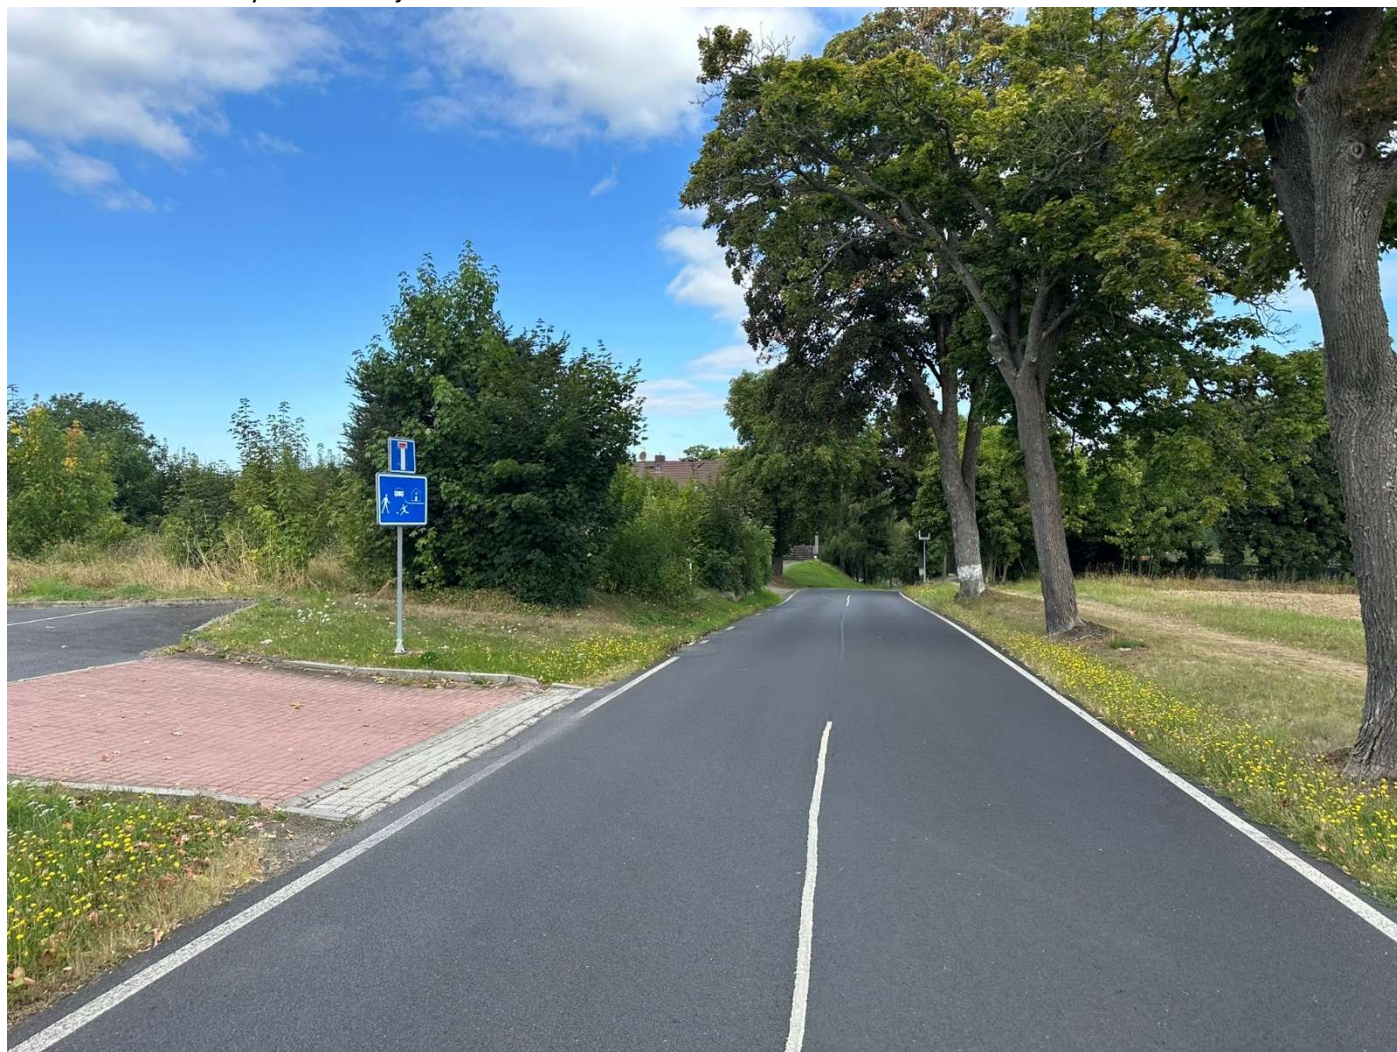
## 2. Špatná poloha umístění dopravního zařízení – info ukazatele rychlosti

Ze směru jízdy od centra obce do místní části Háje je umístěno dopravní zařízení, informativní ukazatel rychlosti. Ukazatel rychlosti je umístěn mezi stromořadím a je napájený ze solárního panelu. Z místního šetření vyplynulo, že ukazatel z důvodu vegetace není dostatečně viditelný na vjezdu do obce. Dále je pravděpodobné, že z důvodu vzrostlé vegetace a zastínění solárního panelu může být nedostatečně napájený. Z naměřených hodnot vyplynulo, že v úseku za ukazatelem rychlosti dochází k vysokému procentu překračování nejvyšší dovolené rychlosti.

Doporučení: přemístit info ukazatel do jiné pozice, případně zlepšit pohled na dopravní zařízení tak, aby bylo viditelné již od začátku intravilánu obce. Pro lepší efekt zklidnění se nabízí i řešení inteligentnějšího zařízení, se zobrazením nápisů zpomalte, nebo registrační značky vozidla.

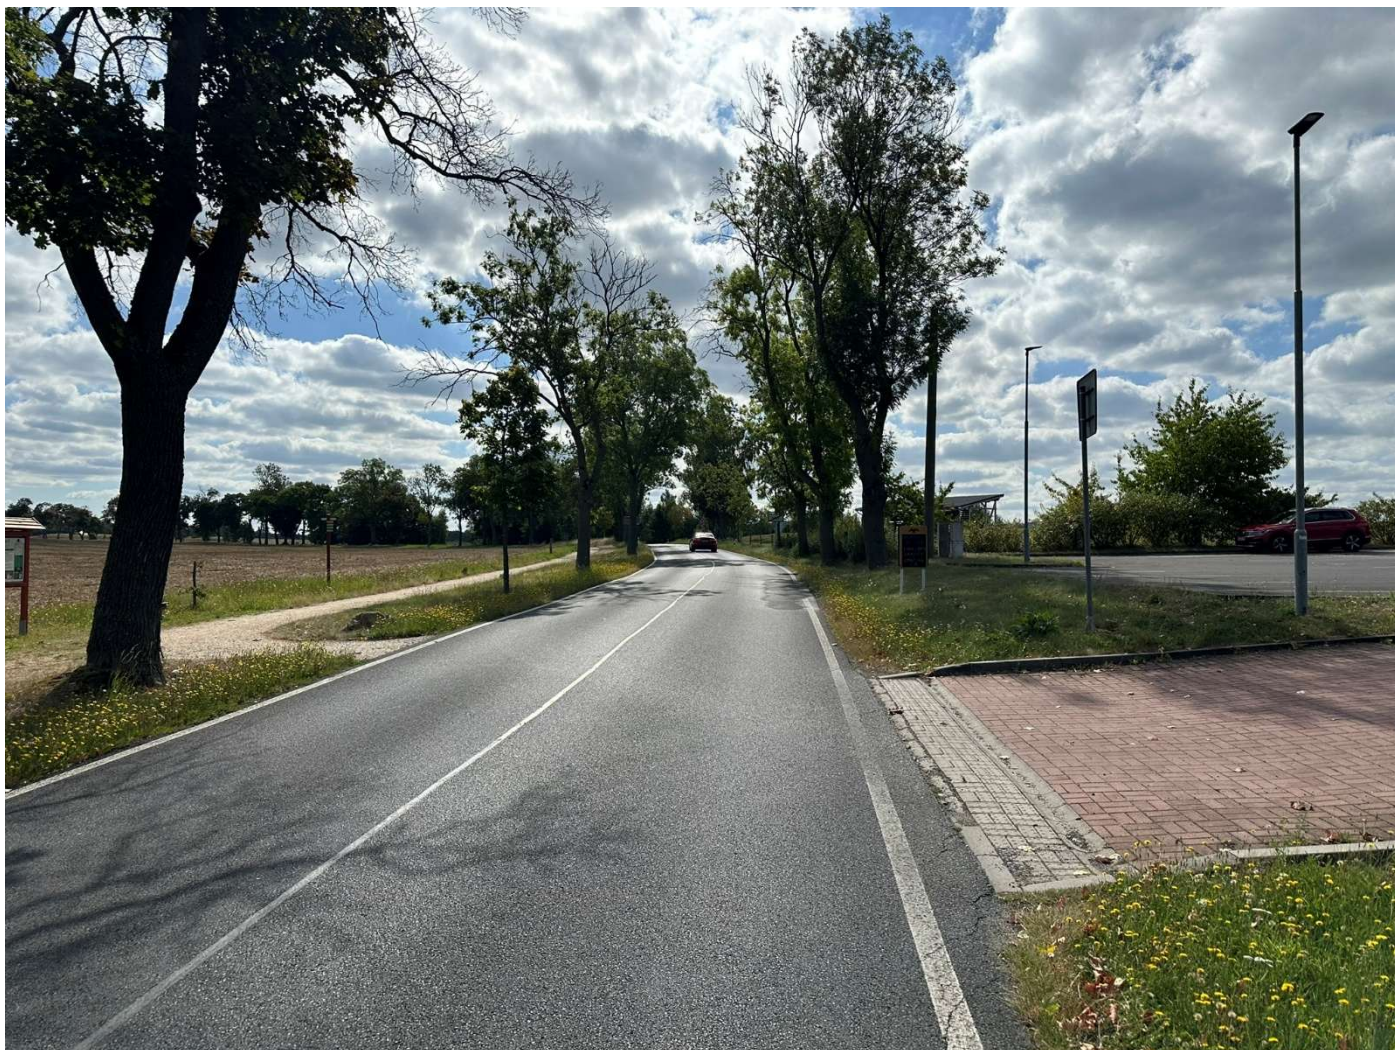
### 3. Absence řešení pohybu pěších přes vozovku

Při lokální prohlídce obce bylo zjištěno, že v celém intravilánovém úseku není řešen bezpečný pohyb pěších přes vozovku silnice. U golfového centra na vjezdu z centra obce je vyústěna stezka pro pěší a cyklisty přímo do silnice. I přesto, že se jedná o nenormové napojení, je zřejmé, že je využíváno pěšími, případně cyklisty. Na toto připojení není upozorněno svislým ani vodorovným dopravním značením. V navazujících úsecích není usměrněný pohyb pěších ani v prostoru autobusových zastávek.

Doporučení: i přesto, že se nejedná o místo pro přecházení a že stezka je napojena již do intravilánového úseku, tj. pod rychlost 50 km/hod, doporučujeme zejména ze směru od centra obce upozornit řidiče na snížení rychlosti, například opticko psychologickou brzdou, či nápisy na vozovce.

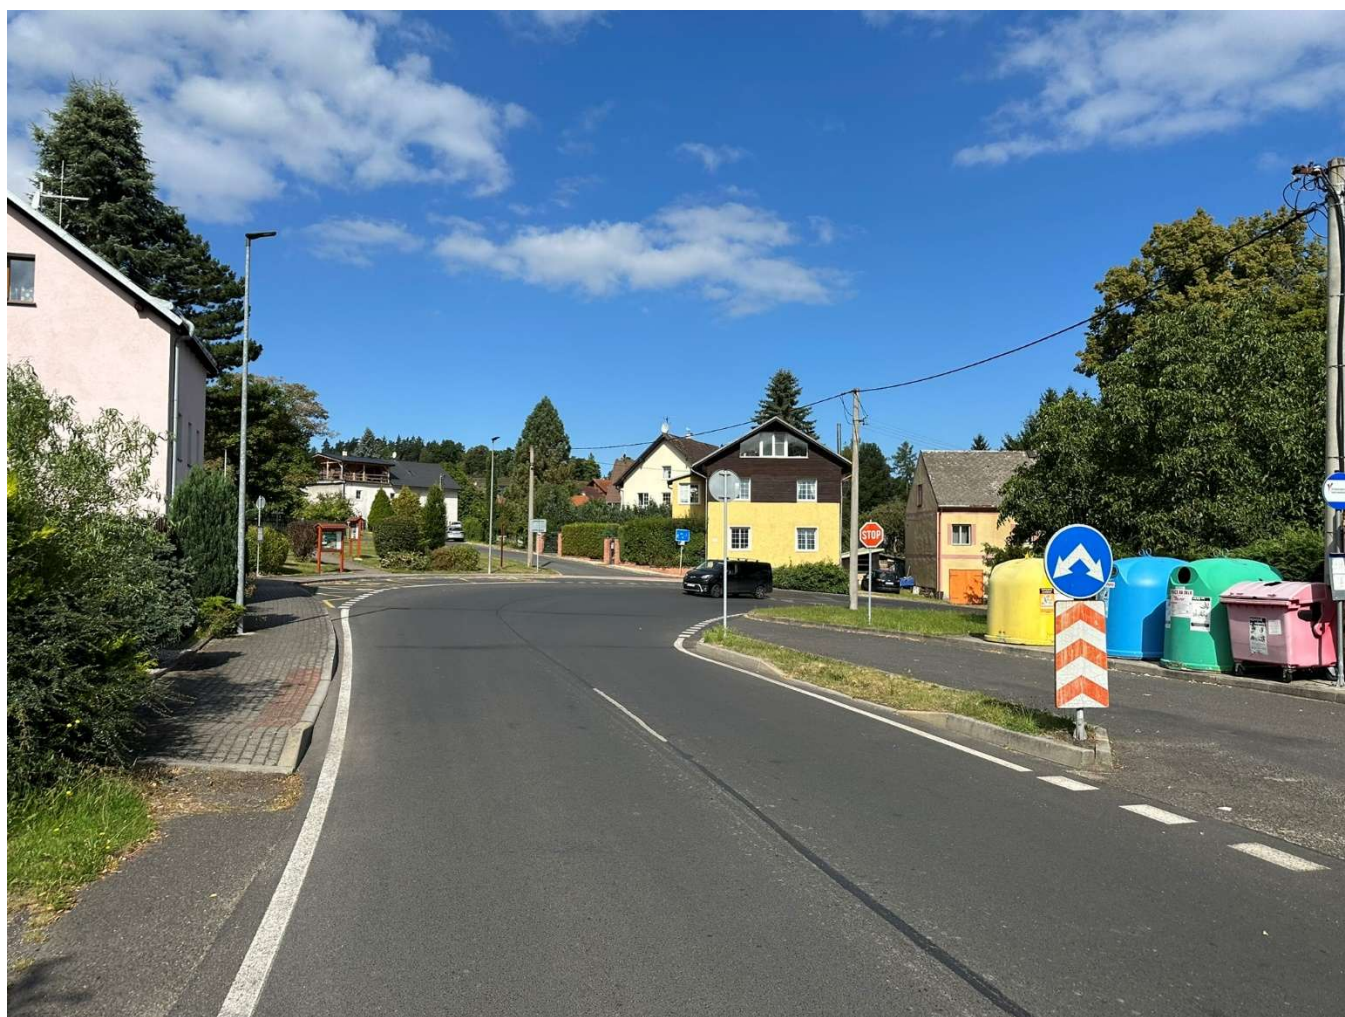
#### 4. Omezené rozhledové poměry při výjezdu z autobusové zastávky, včetně propojení pěších mezi zastávkami

Dopravně-bezpečnostní deficit byl identifikován v místě autobusových zastávek příměstské autobusové dopravy Kolová, Háje, které se nachází ve směrovém oblouku silnice III. třídy. Zastávky jsou umístěny v zálivech, bez jakéhokoliv upozornění svislým či vodorovným dopravním značením, případně snížením nejvyšší dovolené rychlosti. Během prohlídky bylo pozorováno, že dochází k přecházení vozovky chodci neorganizovaně, a to ve směrovém oblouku.

Doporučujeme prověřit rozhledové poměry při výjezdech autobusů ze zastávky s tím, že vzhledem k poloze zastávek, absenci řešení pohybu pěších mezi zastávkami, navrhujeme omezení nejvyšší dovolené rychlosti na 30 km/hod. Současně doporučujeme zahájit prověření pohybu pěších a do doby případné realizace upozornit na výskyt pěších na vozovce dopravním značením.

Sanační opatření v tomto případě spočívá v rekonstrukci autobusových zastávek a vytvoření bezpečného nástupiště pro cestující v souladu s ČSN. Vhodné řešení představuje vybudování infrastruktury pro pěší (např. přechod pro chodce, místo pro přecházení), která bude umožňovat bezpečný pohyb nejzranitelnějších účastníků v křižovatce v blízkosti autobusových zastávek.

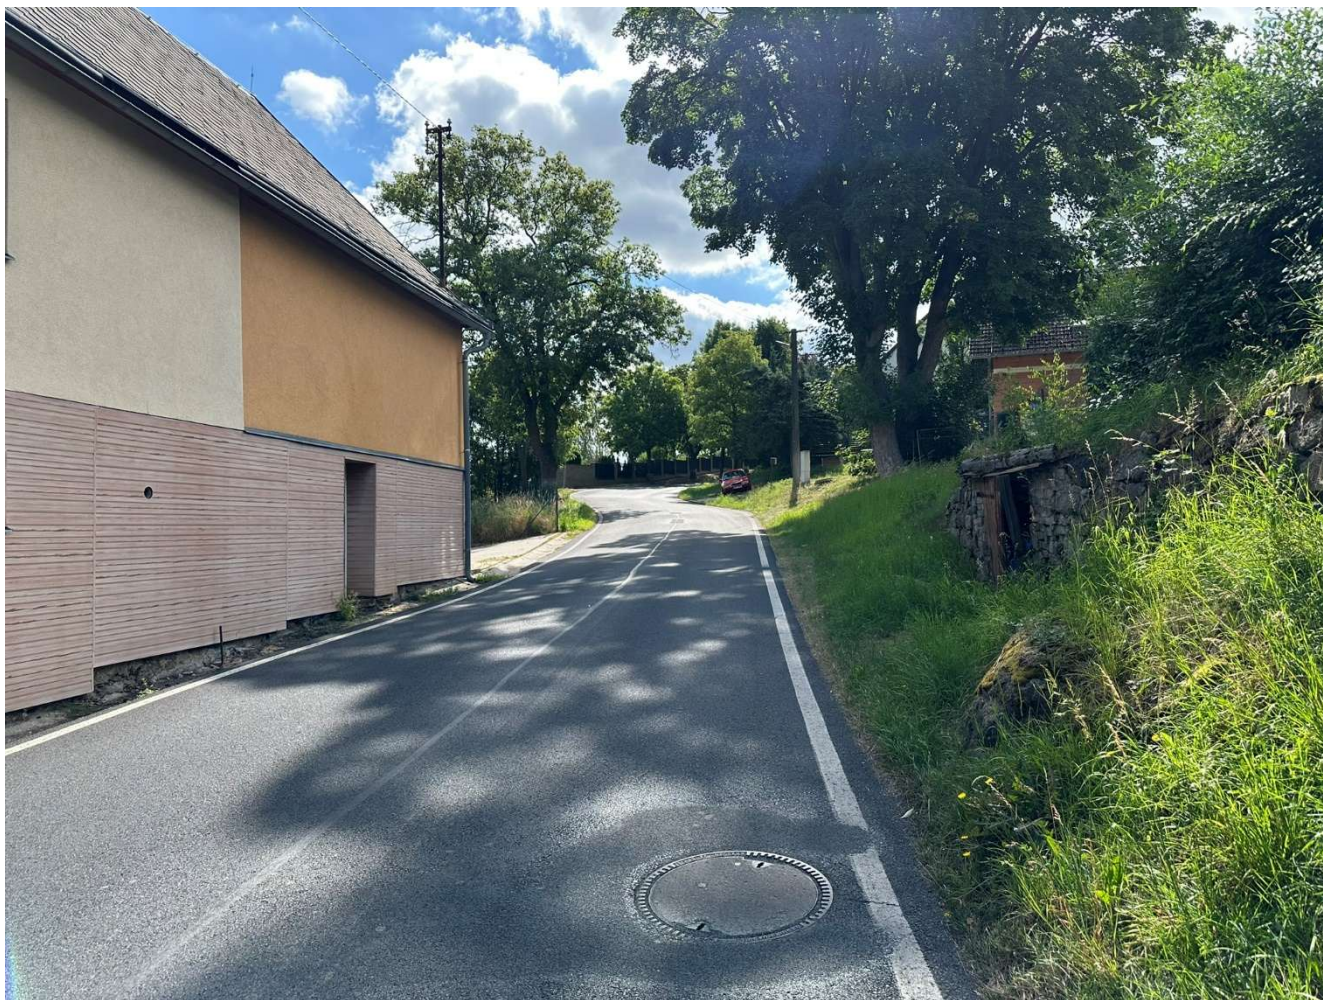
## 5. Lokální zúžení průjezdního profilu

Vozovka silnice má v obci proměnnou hodnotu v rozmezí 4,9 až 11,8 metrů. Průměrná hodnota šířky vozovky se pohybuje okolo 7,0 metrů. V úseku od autobusových zastávek ve směru jízdy do centra obce je kvůli zástavbě lokální zúžení průjezdního profilu na 4,9 metrů. Zúžení se nachází ve směrově přímé trase, v podélném klesání ve směru od centra obce. Vzhledem k pohybu pěších či cyklistů na vozovce doporučujeme upozornit na toto zúžení svislým dopravním značením a současně doporučujeme omezení nejvyšší dovolené rychlosti na 30 km/hod.

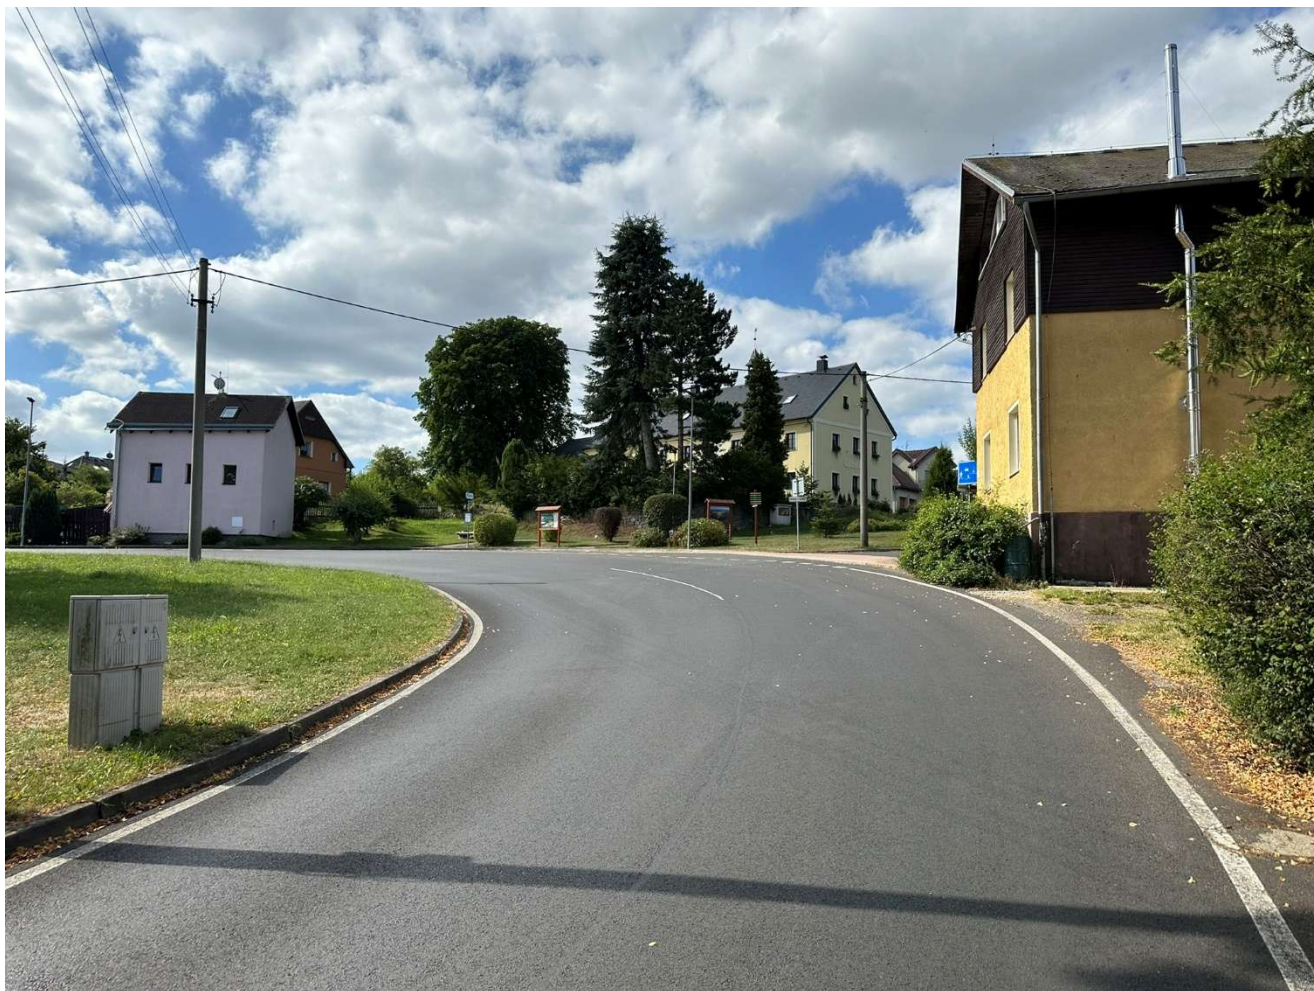
6. Pravděpodobně neadekvátní osvětlení uličního prostoru ve sledovaném úseku silnice III. třídy.

Riziko, které je primárně založeno na předpokladu posouzení, spočívá v pravděpodobném nedostatečném osvětlení uličního prostoru v celém intravilánovém úseku. Hlavní podnět vedoucí k tomuto předpokladu vyplývá z intervalu rozestupu sloupů VO, či jejich úplné absenci v některých úsecích.

Zpracovatel doporučuje zpracování jasové analýzy světelných podmínek v obci, a to v období zhoršené viditelnosti. V případě zpracování projektové dokumentace na humanizaci průjezdního úseku silnice III. třídy prověřit nasvětlení dopravního prostoru autorizovanou osobou v rámci projekčních prací.
