## Analýza statistického měření rychlosti v obci Kolová, místní části Háje - úsek silnice III/2087, vyhodnocení naměřených hodnot, dopravní posouzení

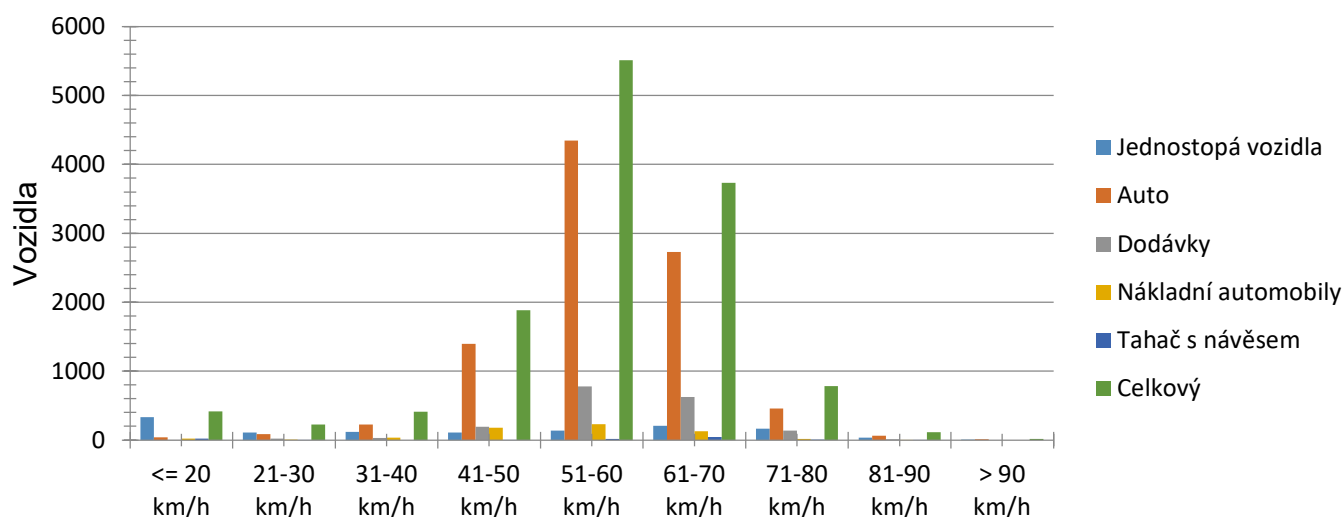
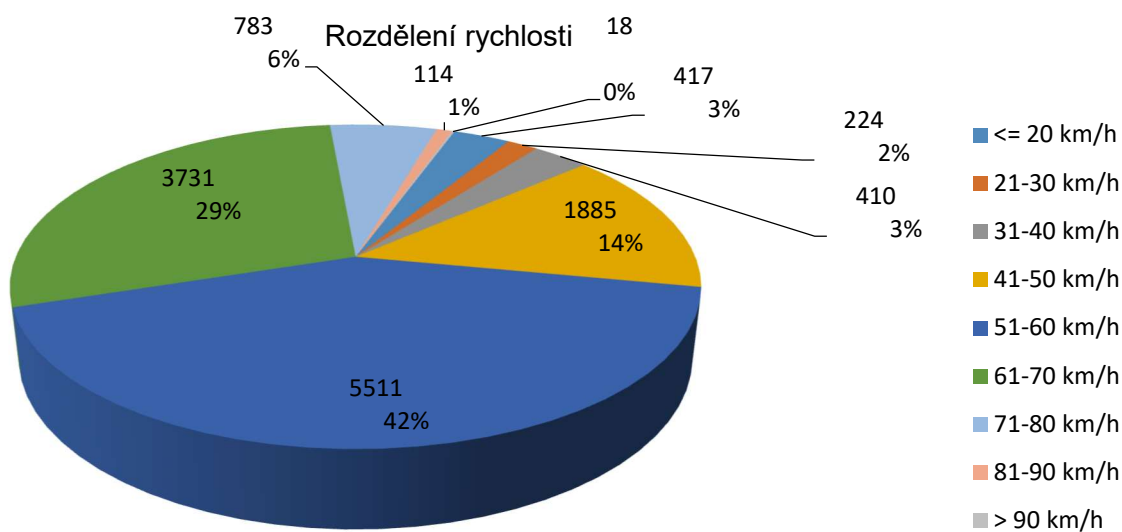
Rozdělení rychlosti

Z naměřených hodnot vyplývá, že v úseku silnice III. třídy v lokalitě autobusových zastávek nedochází k překračování nejvyšší dovolené rychlosti. V úseku silnice v podélném klesání ze směru od centra obce k autobusovým zastávkám překračuje nejvyšší dovolenou rychlost 77,58 % vozidel. Rychlost o 11 km/hod a vyšší překročilo v daném období 35,48 % vozidel. Maximální rychlost v daném úseku byla naměřena 104 km/hod, a to u kategorie jednostopých vozidel. U osobních vozidel činila maximální rychlost 95 km/hod, u dodávek činila maximální rychlost 88 km/hod. U nákladních vozidel a souprav 87, respektive 84 km/hod.
